| REALFIX TINTAS INDUSTRIAIS | RELATÓRIO DE ENSAIOS RO's | DATA | 24/09/2026 |
| | | RO | 1128/26 |

| **Descrição do Produto** | **REALTHANE 701 CINZA N 6,5 - REF: 2,88L** | | |

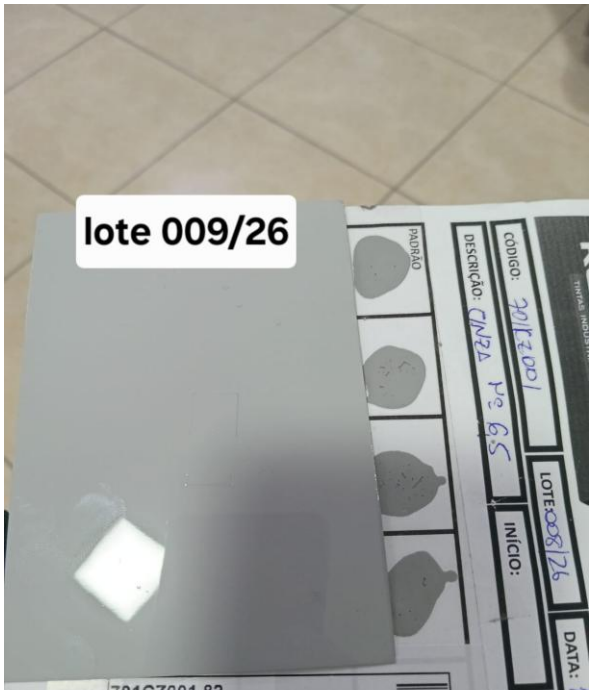
**Cor LOTE: 008/26**

**PRODUTO ESTÁ APRESENTANDO DIFERENÇA DE COR ENTRE LOTES 008/26 E 009/26.**
**VERIFICAR PARA ENVIAR 2 KITS DE 3,6L PARA INDENIZAR O CLIENTE E DOIS DILUENTES 280 DE 0,9L.(r$ 400 DE MÃO DE OBRA). MAIORES INFORMAÇÕES VERIFICAR COM PETER. 701CZ001.80 008/26 030CT107.145 028/26**

**Conclusão:** Ao analisar as evidencias do lote 008/26 juntamente a retenção do lote 009/26 aplicado em chapa metálica, foi observado divergência na tonalidade entre elas.

Segundo as análises concluímos como PROCEDENTE a reclamação.

Coletar para ajuste.
