REALFIX TINTAS INDUSTRIAIS	RELATÓRIO DE ENSAIOS RO's	DATA	23/10/2026
		RO	1146/26

CLIENTE	**RECUPERTAM COMERCIO DE EMBALAGENS LTDA**		
Descrição do Produto	**REALUX 111 PRETO N-1 BR - REF.:18,000 L**		
Codigo do Produto	**111PR001.80**	**Lote:**	**008/26**

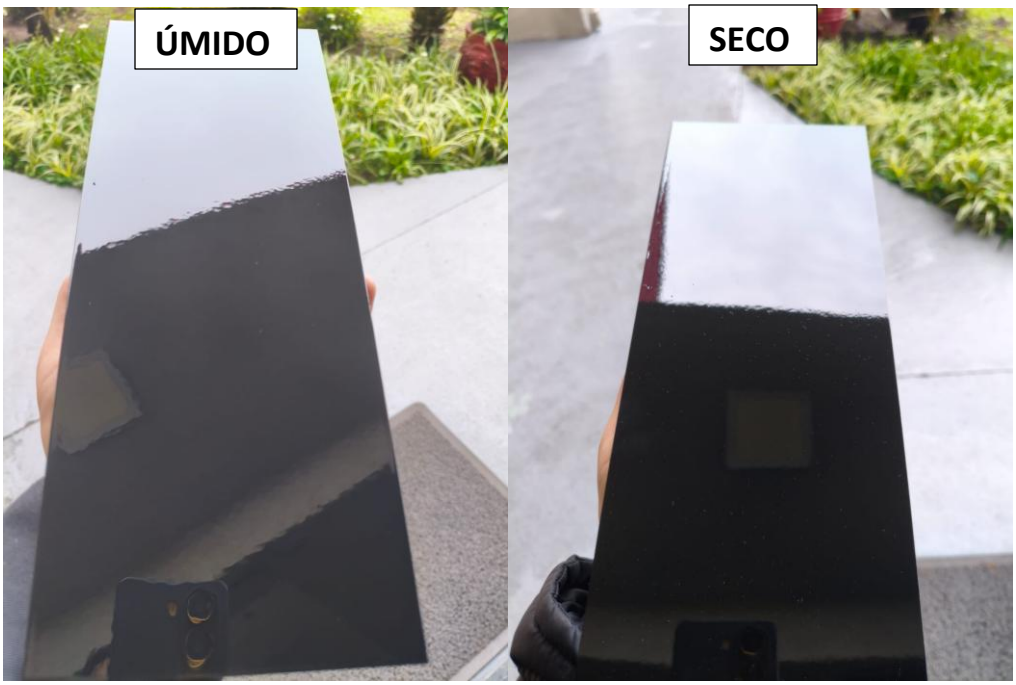
Cor LOTE: 008/26

Cliente alega que o produto 111PR001.80 lote 008/26 está com a cor clara, próximo ao cinza e a aderência está ruim, não utilizam solvente da Realfix

Conclusão: Ao analisar a reclamação, o produto foi diluído 30% com 010SV004 e aplicado em chapa metálica, devido a composição da formula é observado um aspecto de Blush, após a secagem predomina a tonalidade preta característica sumindo o aspecto Blush observado no filme úmido, assim concluímos como IMPROCEDENTE a reclamação.
