REALFIX TINTAS INDUSTRIAIS	RELATÓRIO DE ENSAIOS RO's	DATA	26/10/2026
		RO	1149/26

CLIENTE	**POSTO DE MOLAS CONTORNO LTDA**		
Descrição do Produto	**REALUX 111 PRETO SB - REF.:18,000 L**		
Codigo do Produto	**111PR005.80**	**Lote:**	**007/26**

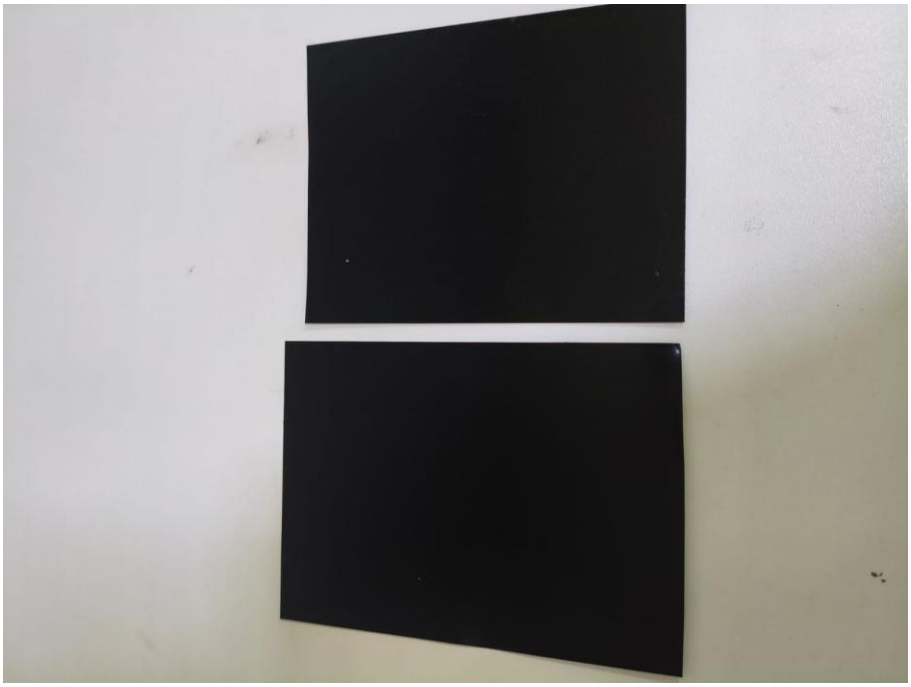
CLIENTE RECLAMANDO Q TINTA NÃO SECA E ESTA MANCHANDO, CONFORME VIDEO
111PR005 007/26
010SV800 166/26

Conclusão: Ao analisar a retenção do lote reclamado, diluído 20% com 010SV004 e 010SV800, foi observado que a secagem inicial do produto diluído com 010SV800 em comparação ao diluente indicado 010SV004 ficou mais lenta, porém a secagem final em 72 horas de ambas as diluições ficaram conforme boletim técnico, segundo as análises concluímos como IMPROCEDENTE a reclamação.
Caso a secagem inicial não atenda o cliente, indicamos o uso do diluente indicado 010SV004.
