| REALFIX TINTAS INDUSTRIAIS | RELATÓRIO DE ENSAIOS RO's | DATA | 28/10/2026 |
| | | RO | 1154/26 |

| **Descrição do Produto** | **- PRIMER PU BRANCO - REF.: 3,6L** | | |
| **Codigo do Produto** | **025BR050.82** | **Lote:** | **023/26** |

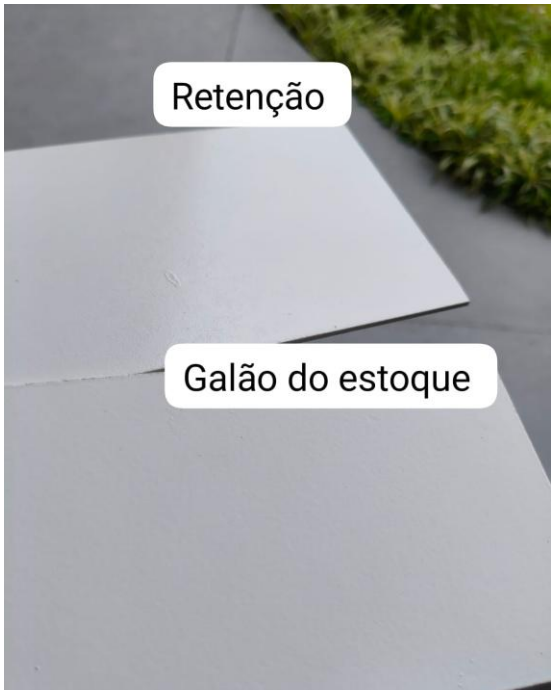
**Lixamento LOTE: 023/26**

**clienta alega que fez aplicação em uma porta e alega que ficou com aspecto emborrachado.**
**030CT102.140 lote 056/56**

**Conclusão:** Ao analisar a retenção do lote reclamado, catalisado e diluído 10% com 010SV510, aplicado em chapa de MDF crua, após duas hora de secagem a 25°C foi observado que o produto está com brilho atípico, pois como característica o produto é de aspecto fosco, ao lixar com secagem de 4 horas o produto emplasta, segundo as análises concluímos como PRTOCEDENTE a reclamação.

Realizar a troca do lote, ao analisar um galão do estoque do mesmo lote 023/26 , o produto ficou ok, descartando um problema de formulação, assim vamos avaliar todo o estoque deste lote.
